# BELZONA 5811 ВОССТАНАВЛИВАЕТ И ЗАЩИЩАЕТ УЧАСТКИ ОБВАЛОВКИ

ID: 3607

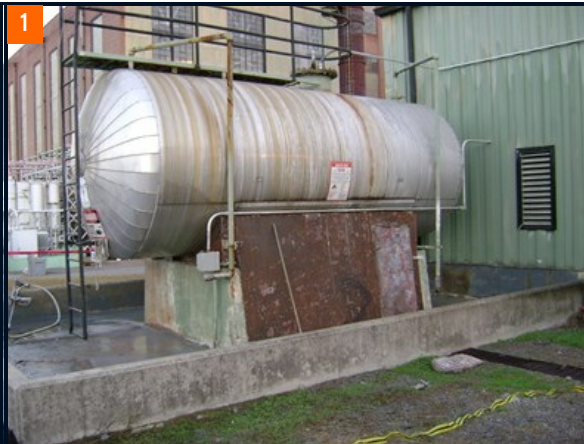
Произошло разрушение покрытия на участках обвалований щелочных химических веществ, на производственной территории заказчика, и необходима установка нового непроницаемого покрытия.

Обвалование в результате воздействия химических веществ, перед удалением старого покрытия 2. Обвалование в результате воздействия химических веществ, после удаления старого покрытия 3. После завершения применения продукта Belzona 4. После завершения применения продукта Belzona

Применение было проведено в соответствии с Ноу-Хау системной листовкой о применении материалов ТСС-15. Старое покрытие было удалено при помощи водоструйной обработки под высоким давлением. Продукт Belzona® 5811 применяется, как на обваловании, так и на основании резервуара.
