# BELZONA СОХРАНЯЕТ КАЧЕСТВО ПОВЕРХНОСТИ КАЧЕНИЯ ШИНЫ

ID: 3609

Повреждение боковой стенки шины, позволило обнаружить коррозию стального армирующего покрытия

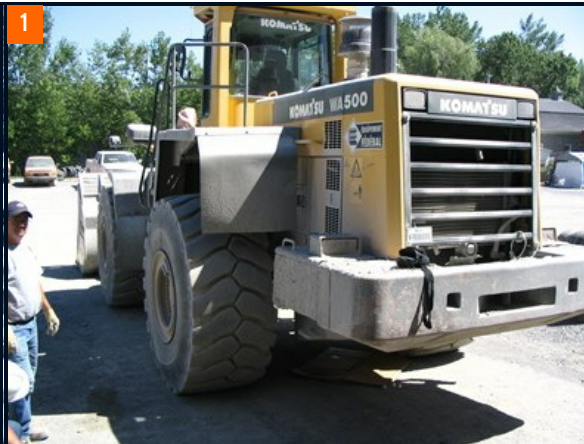
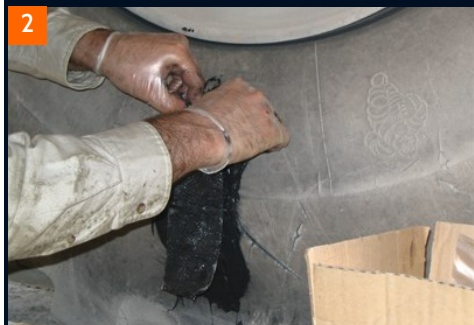
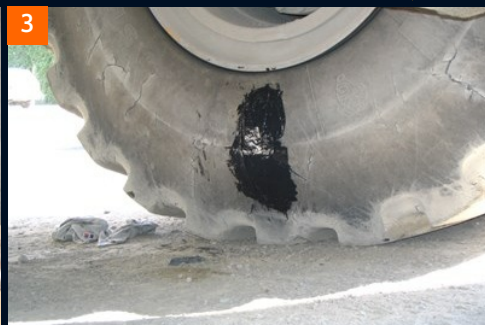
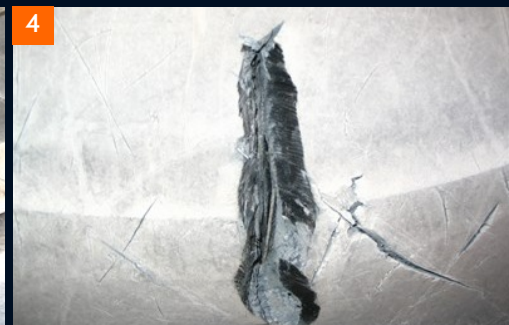
## ОПИСАНИЕ ФОТОГРАФИЙ

Оборудование Трещину расшивают, и обрабатывают при помощи жесткой кисти Belzona Продукт Belzona 9341 (Армирующая Лента) применяется для дополнительной прочности После завершения ремонта

Ремонтные работы с применением материала Belzona были проведены в кратчайшие сроки, без вывода шины из эксплуатации. Высокий уровень адгезии и эластичность были обеспечены, благодаря эластомерам Belzona, которые выдерживают нагрузку, возникающую при эксплуатации, и защищают шину от последующего износа.
