# ИСПОЛЬЗУЯ ПРОДУКТ BELZONA ПРОИЗВЕДЕНА ГЕРМЕТИЗАЦИЯ УЧАСТКА ОБВАЛОВКИ РАЗМЕРОМ 1895 КВ.М

ID: 3613

## ПРОБЛЕМА

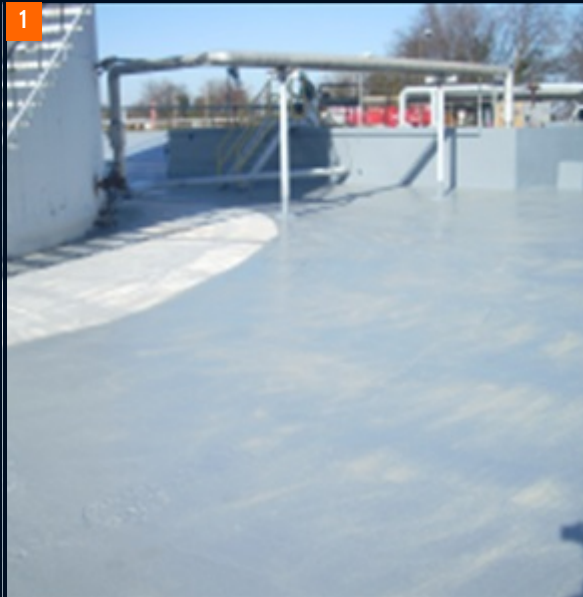
Трещины и разрушения покрытия бетонной обваловки.

Общий вид обваловки 2. Закрытие компенсационных швов 3. Нанесён 2-й слой Belzona 5811 4. Применение завершено покрытием Belzona 5111

Применение было проведено в соответствии с изменённой Belzona Ноу-Хау системной листовкой о применении материалов ТСС-15. Бетон был обработан при помощи водоструйной обработки под высоким давлением, с целью удаления разрыхлённого покрытия и уплотнителя компенсационных швов. Затем, была произведена герметизация с Belzona® 4521, были нанесены 2 слоя Belzona® 5811 и поверхностное покрытие Belzona® 5111 с целью защиты от ультрафиолетового излучения.
