# BELZONA ОБЕСПЕЧИВАЕТ ВТОРУЮ ЖИЗНЬ ПОЛИМЕРБЕТОННОМУ РЕЗЕРВУАРУ

ID: 3615

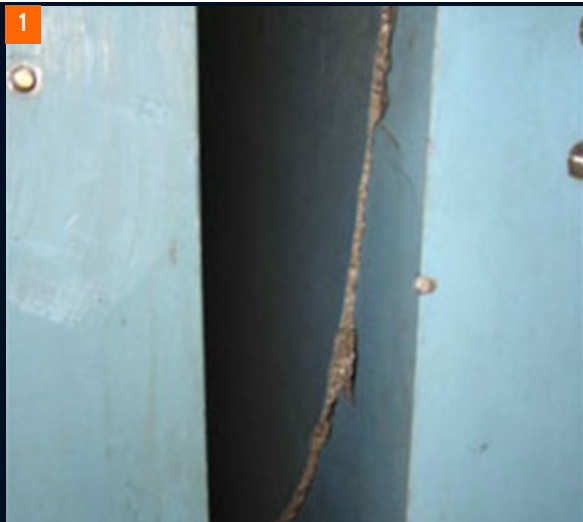
Неправильная эксплуатация привела к образованию трещин в нескольких резервуарах, и протечки кислоты на пол. Стоимость каждого резервуара составляет более чем 15000 долларов США. Значительная часть стен резервуаров была повреждена, что разрушило их целостность и привело к непригодности в эксплуатации

1. Фатальное повреждение резервуара 2. Повреждение другого резервуара 3. После применения продукта Belzona 4111 4. После применения продукта Belzona 4341

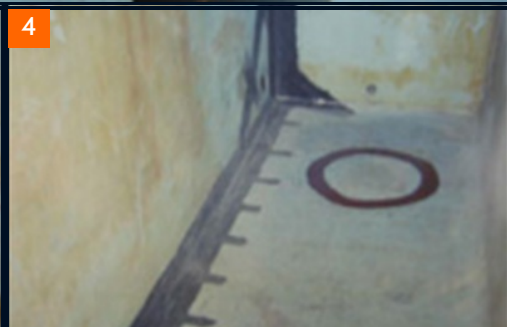
После завершению ремонта, проведенное испытание резервуара с применением оптимальной нагрузки, не выявило каких-либо следов течи. После 3-х лет в эксплуатации, резервуар находится в отличном состоянии. Все работы были произведены в течение двух недель, и клиенты потратили на это ремонт 6000 долларов США.

Применение было проведено в соответствии с Belzona Ноу-Хау системными листовками о применении материалов ТСС-7 и 9.
