# BUGSTRAHLGETRIEBE MIT BELZONA REPARIERT

ID: 3637

Winkelgetriebe des Bugstrahlruders eines Frachtschiffs.

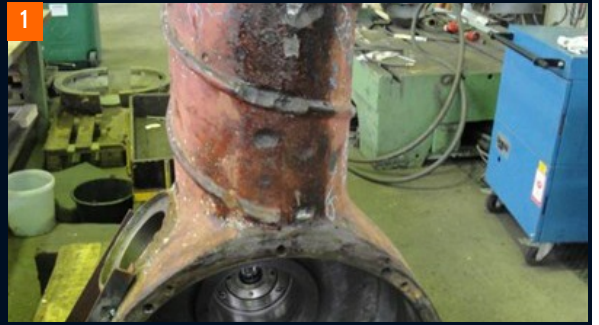
Das Winkelgetriebe wies schwere Schäden am Gehäuse auf.

1. Das Ausmaß der Schäden ist klar erkennbar
2. Nahaufnahme nach dem Sandstrahlen
3. Anwendung in Gang
4. Abgeschlossene Anwendung
