# STEIGLEITUNG MIT BELZONA BESCHICHTET

ID: 3648

Steigleitung mit Korrosionsschäden

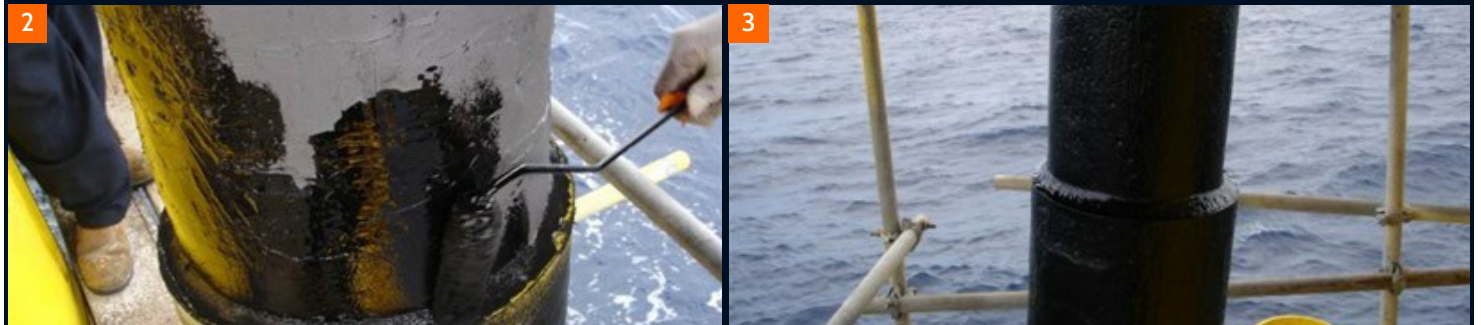
An den Steigleitungen der Offshore-Bohrinsel kam es im Spritzwasserbereich zu ausgeprägten Korrosionsschäden und Wandausdünnungen, die letztendlich zu Leckagen bzw. Bruch der Hochdruckleitungen geführt hätten.

1. Steigleitung mit Korrosionsschäden
2. Anwendung von Belzona 5831 (ST-Barrier)
3. Abgeschlossene Anwendung

Die Anwendung wurde gemäß dem Belzona Know-how System Infoblatt SOS-21 durchgeführt. Im Bereich des Außenanstrichs über der Spritzwasserzone wurde Belzona 5811 (Immersion Grade), im Spritzwasserbereich selbst Belzona 5831 (ST-Barrier) aufgetragen.

Eine Reparatur mithilfe herkömmlicher Anstriche wäre aufgrund kontinuierlicher Nässe infolge Seegangs und langer Aushärtungszeiten – bereits geringfügige Kontamination durch Meerwasser beeinträchtigt die Aushärtung – nur schwer möglich gewesen. Das Belzona-System war speziell aufgrund seiner einfachen Anwendbarkeit, Oberflächentoleranz und seines Aushärtungsvermögens bei nassen Bedingungen ausgewählt worden.
