# BELZONA ГЕРМЕТИЗИРУЕТ ПЛАВАЮЩУЮ КРЫШУ РЕЗЕРВУАРА

ID: 3650

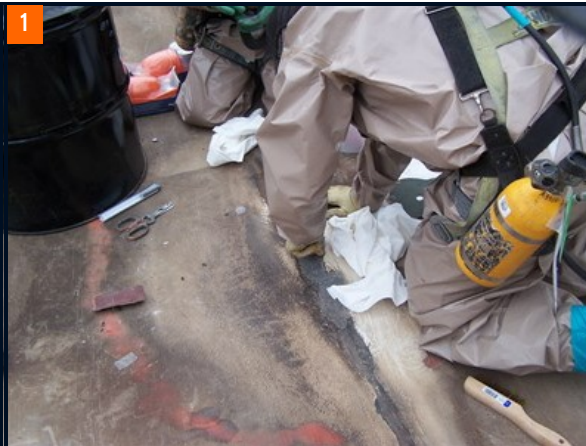
Коррозия, вызванная скоплением воды под припаянной пластиной на плавающей крыше резервуара.

1. Подготовка поверхности у шва 2. Belzona 1291 используется для остановки активных утечек 3. Оклеивка участка лентой и дополнительная герметизация с Belzona 1221 4. Последний защитный слой с Belzona 2111 продуктом

Применение было проведено в соответствии с Belzona Ной-Хай Системной Листовкой ТСС-1. Активная утечка была остановлена Belzona® 1291. Ремонтный участок был выровнен Belzona® 1221. Отмеченный лентой участок дополнительно покрыт Belzona® 2111 для создания эластичного уплотнения. Рабочие использовали кислородные маски с подачей воздуха в целях соблюдения техники безопасности.
