# BELZONA ЭКОНОМИТ РЕСУРСЫ НЕФТЕПЕРЕРАБАТЫВАЮЩЕГО ЗАВОДА НА МИЛЛИОНЫ

ID: 3656

Регенерационная колонна амина с режимом работы при температуре выше 120°C в среде, содержащей сероводород и дигликольамин.

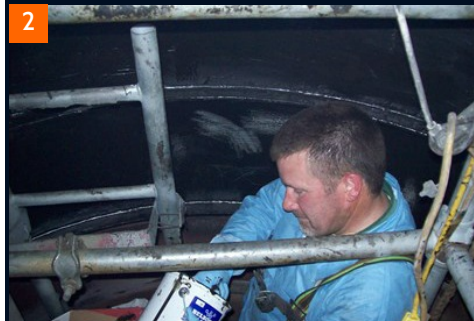
1. Участок, обработанный абразивной обдувкой 2. Участок отремонтирован с Belzona 1511 3. Применение Belzona 1591 4. Завершенное применение после проверки поверхности на наличие пузырей

Применение Belzona® 1511 и Belzona® 1591 было проведено в соответствии с Belzona® Ноу-Хау Системной Листовкой TCC-5.
