# BELZONA ВОССТАНАВЛИВАЕТ ГЕРМЕТИЧНОСТЬ НЕФТЕХРАНИЛИЩА

ID: 3658

Разгерметизация резервуара нефтехранилища

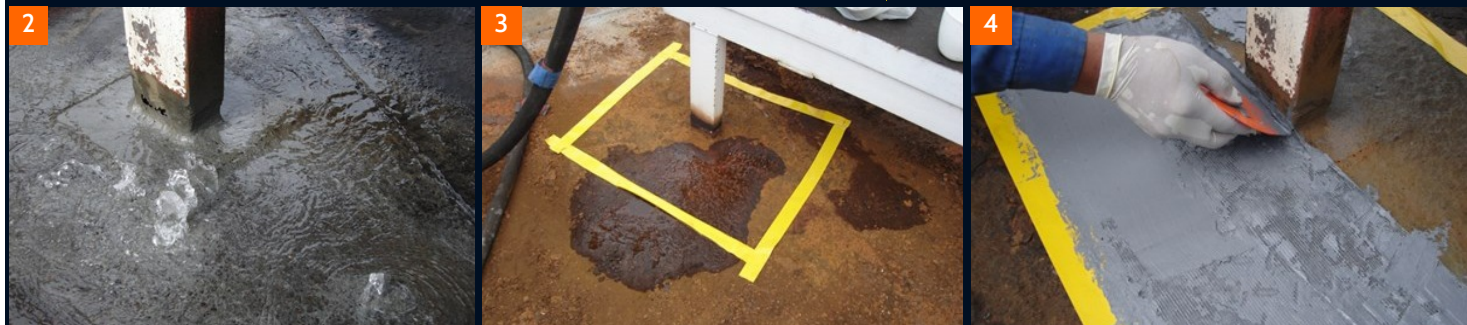
Крыша резервуара была подвергнута сильной коррозии, которая привела к локализованной утечке масляных паров. Это было очень опасно для работы завода, а также создавало риск попадания дождевой воды в резервуар.

1. Протекающая топливная цистерна 2. Подготовленная область применения 3. Применение Belzona 1161 4. Применение Belzona 5831

Применение было проведено в соответствии с Belzona Ной-Хау Системными Листовками ТСС-1 и -5. Поверхность была очищена обдувкой мокрым песком, чтобы избежать образования искр и высокотемпературной обработки. Belzona® 1161 был использован совместно с четырьмя Belzona армирующими лентами, наложенными друг на друга для предотвращения дальнейшего протекания. Затем был нанесен продукт Belzona® 5831 для дальнейшей защиты от коррозии.
