# BELZONA ЗАЩИЩАЕТ РЕЗЕРВУАР ДЛЯ ХРАНЕНИЯ СЫРОЙ НЕФТИ

ID: 3724

Нефтебаза, Мексика

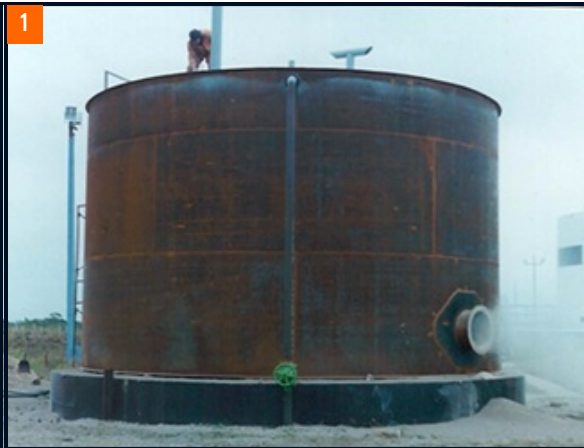
По причине близкого расположения нефтебазы к побережью, базовые детали резервуаров подверглись износу, в том числе от песка, солей в воздухе, а также загрязнению от остаточных кислых газов и других химических компонентов, способствующих ускоренной эрозии / коррозии наружной поверхности резервуара.

1.Общее состояние резервуара до применения системы покрытия Belzona 2.Процесс пескоструйной обработки. 3.Применение Belzona 6111 с использованием распылителя. 4.Поверхность резервуара после применения системы покрытия Belzona

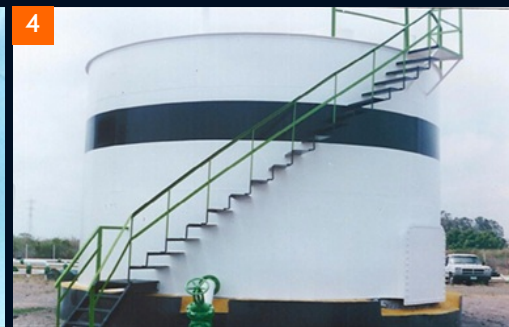
Система покрытия Belzona обеспечила защиту резервуара, обеспечивая его устойчивость к абразивному и химическому воздействию.
