# ЗАЩИТА ПАТРУБКОВ НА НАЗЕМНОМ ГАЗОПЕРЕРАБАТЫВАЮЩЕМ ЗАВОДЕ

ID: 3725

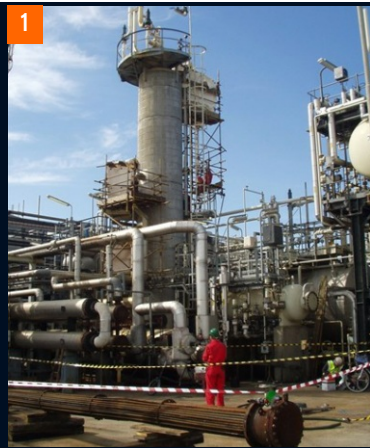
1. Газовая стабилизационная колонна подготовлена к пескоструйной обработке 2. Горловина патрубка повреждена коррозией под изоляцией 3. Завершенный ремонт после инжестирования материала Belzona 1391 и применения Belzona 5111/6111.

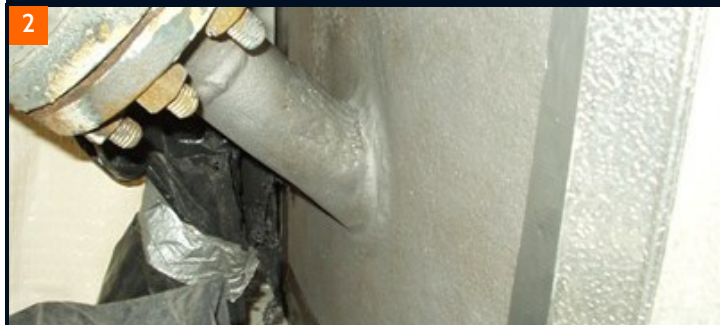
Коррозия под изоляцией привела к значительным разрушениям горловины на пяти патрубках газовой стабилизационной колонны. Так как технологическая ёмкость была изготовлена согласно строгим нормативным документам, любые сварочные работы потребовали бы последующую обширную термообработку.

Коррозия патрубков диаметром 5,08 см на стабилизационной колонне по очистке газа.
