# BELZONA ОСТАНАВЛИВАЕТ УТЕЧКУ В РЕЗЕРВУАРЕ ДЛЯ ХРАНЕНИЯ НЕФТИ

ID: 3726

Резервуар для хранения нефти

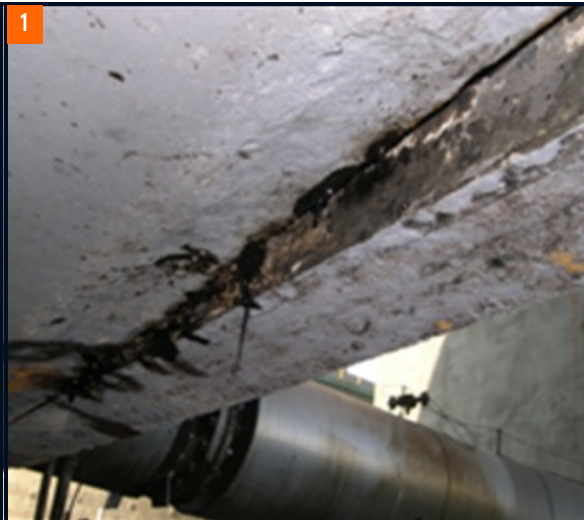
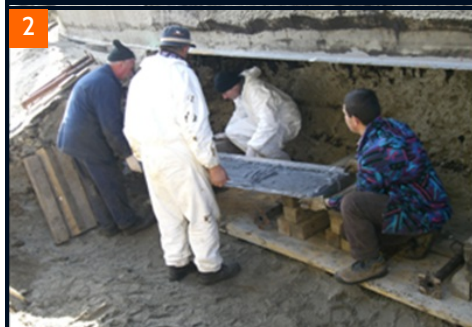
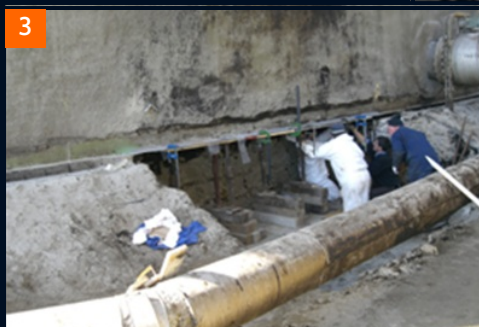
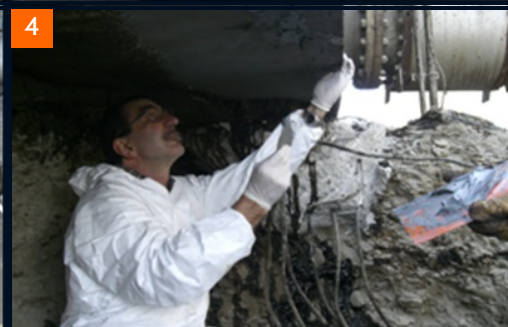
Коррозия металлического настила вызвала сильную утечку нефти в окружающую среду. Применение сварочных работ было исключено.

1. Вид места течи после проведения абразивоструйной обработки
2. Belzona 1161 в процессе применения
3. Belzona 1111 наносится на металлическую пластину
4. Позиционирование и крепление металлической пластины с зажимами и домкратными стойками.

Применение было проведено в соответствии с Belzona Нoу-Хау Системной Листовкой ТСС-1. Перед прикреплением укрепительных пластин место под протечкой было расширено, соединительная накладка закреплена и зажата на месте домкратными стойками.
