# BELZONA ЗАМЕНЯЕТ ПОВРЕЖДЕННОЕ УПЛОТНЕНИЕ ОСНОВАНИЯ РЕЗЕРВУАРА

ID: 3727

Днище резервуара для хранения химических веществ.

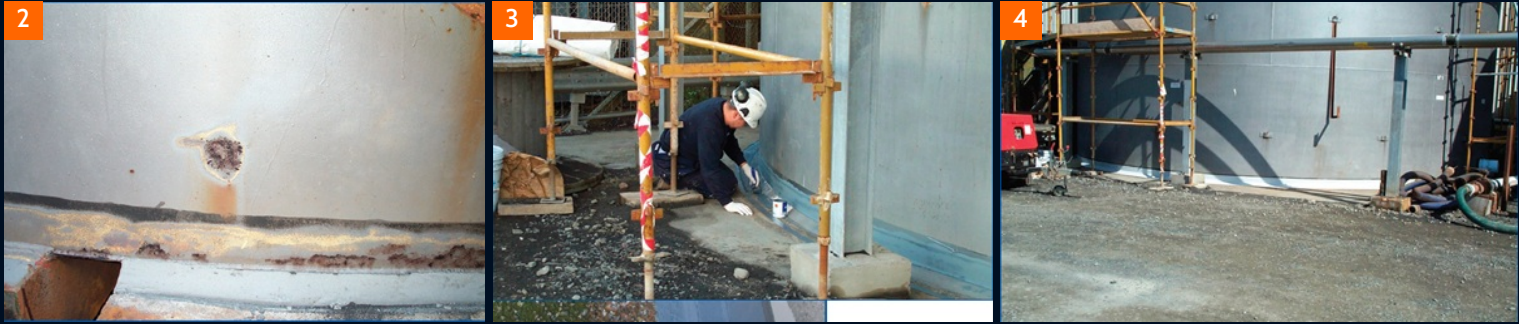
Базовое уплотнение дало трещину, позволив влаге проникнуть под днище резервуара. Проблема усугубилась из-за плохого состояния водослива, приведшего к наружной коррозии.

1. Крупный план поврежденного уплотнения. 2. Применение порции материала Belzona 4131. 3. Применение системы покрытия Belzona 3111 в процессе реализации. 4. Применение завершено.

Традиционные уплотнительные материалы вышли из строя по причине недостаточной эластичности. Поверхность водослива была восстановлена в результате применения порции материала Belzona® 4131 для скругления стыка. Материал Belzona® 3111 отлично зарекомендовала себя при использовании для гидроизоляции днищ резервуаров.
