# SCHUTZ FÜR GUMMIROHRE VOR UV-ANGRIFF DANK BELZONA

ID: 3770

Faulbecken-Leitungsrohre aus flexiblem Gummi

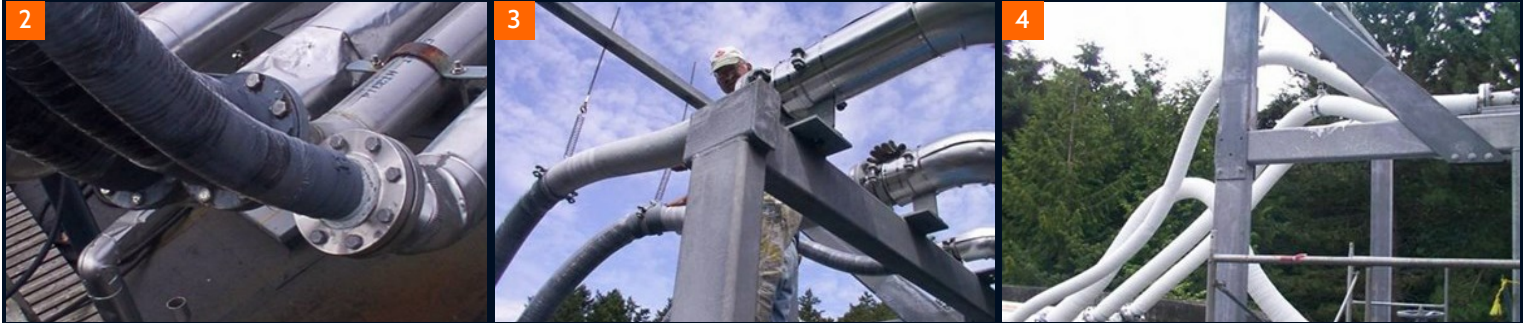
Infolge von UV-Beschädigung kam es am Gummisubstrat zu witterungsbedingten Alterungsschäden (Versprödung).

1. Vorbereitung der Schläuche in Gang. Alle Rohre wurden fest mit Polyethylenfolie umwickelt, um einem Ausschwitzen von Gummibestandteilen vorzubeugen.
2. Abgeschliffene und mit Belzona 3921 (GSC Surface Conditioner) grundierte Flansche.
3. Anwendung von Belzona 3211 (Lagseal) in Gang. In die erste Schicht wurde Belzona 9311 (Flexible Membrane Reinforcing Sheet) eingebracht.
4. Abgeschlossene Anwendung.

Die Anwendung wurde gemäß dem Belzona Know-how System Infoblatt VPF-12 durchgeführt.
