# REPARATUR UND SCHUTZ DER LAUFRADSCHAUFELN VON FRANCIS-TURBINEN MIT BELZONA

ID: 3771

Wasserkraftwerk, Barcelona, Spanien

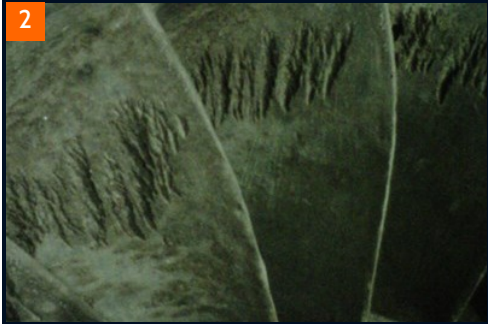
Die Turbinen wiesen an den Laufradschaufeln Löcher auf, die durch Korrosions- und Kavitationserosionsschäden ausgelöst worden waren.

- 1. Schadhafte Turbine
- 2. Nahansicht des Schadens
- 3. Anwendung von Belzona 1111 (Super Metal) in Kombination mit Metallgewebe
- 4. Abgeschlossene Anwendung mit Belzona 1341 (Supermetalglide)

Die Anwendung wurde gemäß den Belzona Know-how System Infoblättern CEP-1, CEP-3 und CEP-5 durchgeführt. Zunächst wurden Löcher und Materialverluste mit Belzona 1111 (Super Metal) und einem Metallgewebe zur Überbrückung der Löcher repariert. Anschließend wurden die Turbinenlaufräder vollständig mit Belzona 1341 (Supermetalglide) beschichtet.
