# MIT BELZONA REPARIERTE WASSERKRAFTTURBINE

ID: 3784

Francis-Turbine

Wasserkraftwerk, Frankreich

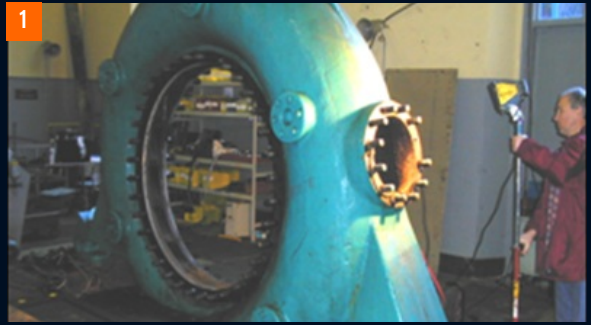
1. Francis-Turbine
2. Turbineninneres
3. Ausmaß des Schadens
4. Abgeschlossene Anwendung

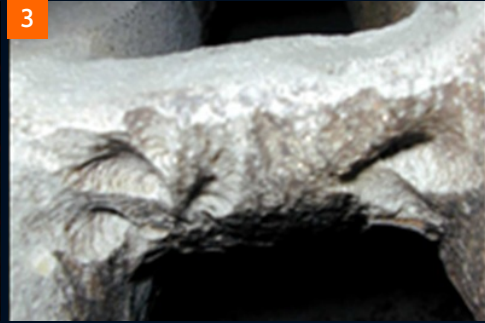
Erosion, Korrosion und Kavitation an den Stützschaufeln hatten in der Turbine Vibrationen verursacht und führten zu einem ineffizienten Betrieb.

Die Anwendung wurde gemäß den Belzona Know-how System Infoblättern CEP-8 und CEP-10 durchgeführt.

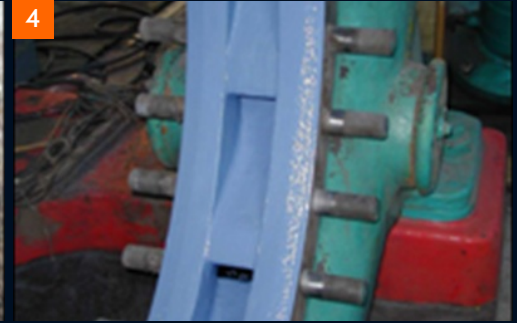
Nach der Anwendung erreichte die Turbine wieder ihre maximale Leistung. Die Beschichtung schützte die Turbine zudem vor zukünftigen Schäden. Die Reparatur befand sich auch bei einer Inspektion nach 7 Jahren noch in einem ausgezeichneten Zustand, es konnten lediglich geringfügige Schäden an den Anströmkanten festgestellt werden, die durch Einwirkung von Feststoffen hervorgerufen worden waren. Letztere wurden mithilfe von Elastomeren aus der Belzona 2000er Serie ausgebessert.

Belzona 1311 (Ceramic R-Metal)  
Belzona 1341 (Supermetalgilde)  
Belzona 5811 (Immersion Grade)
