# WIEDERAUFBAU UND SCHUTZ EINER FRANCIS-TURBINE MIT BELZONA

ID: 3785

Laufwerk einer Francis-Turbine

Wasserkraftwerk, Tschechische Republik

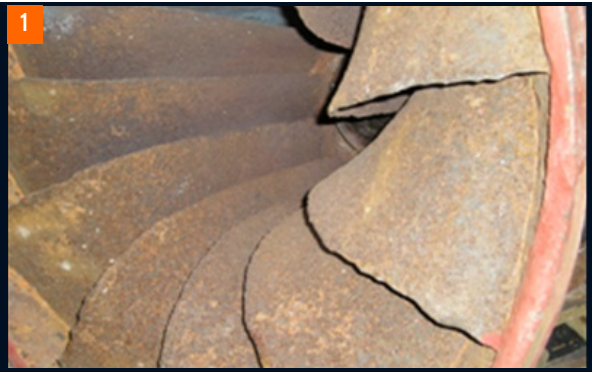
Aufgrund großflächiger Erosions- und Korrosionsschäden kam es zu Einbußen bei der Turbinenleistung.

1. Der Bearbeitungsgegenstand
2. Nach dem Sandstrahlen
3. Nach Wiederaufbau mit Belzona 1111 (Super Metal)
4. Nach Beschichtung mit Belzona 1341 (Supermetalglide)
