# BELZONA ОСУЩЕСТВЛЯЕТ ПОВТОРНОЕ ПРИМЕНЕНИЕ НА НАПРАВЛЯЮЩЕМ АППАРАТЕ НАСОСА

ID: 3831

Направляющий аппарат насоса и крышка

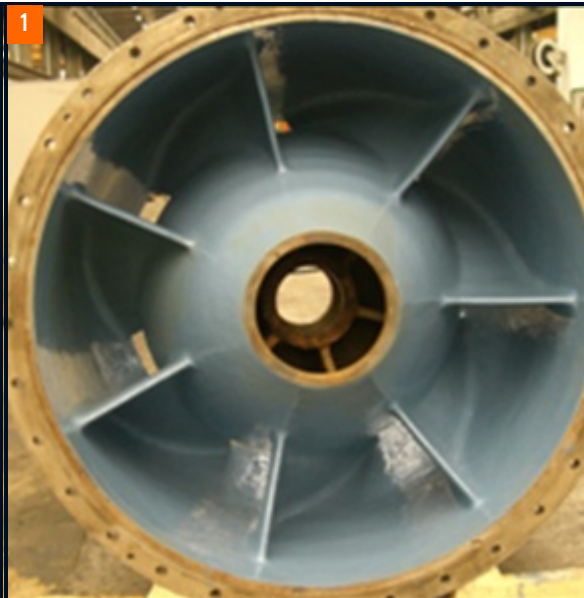
Изначальная защита насоса была проведена в 1985 году, с использованием покрытия Belzona ЕС Барьер. Состояние покрытия после первого применения в 1985 оставалось удовлетворительным, однако нуждалось в обновлении с целью повышения эффективности.

1. Покрытие Belzona ЕС Барьер после 22 лет эксплуатации. 2. Belzona 1311 используется для восстановления поверхности небольших участков. 3. Завершённое применение Belzona 1341. 4. Применение Belzona 5811 на крышке.
