# BELZONA ОБЕСПЕЧИВАЕТ ЗАЩИТУ РАБОЧЕГО КОЛЕСА НАСОСА ОТ КАВИТАЦИИ.

ID: 3834

Покрытие для нового рабочего колеса насоса

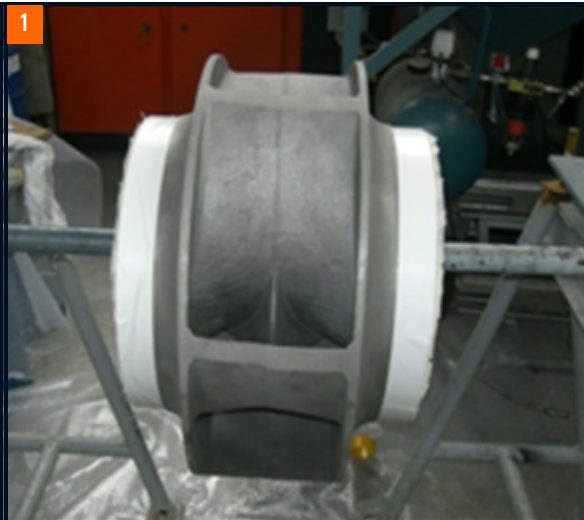
1. Поверхность после дробеструйной обработки. 2. Поверхность покрыта с Belzona 1341. 3. Наносится первый слой Belzona 2141 (чёрный) 4. Завершённое применение (зеленого) второго слоя Belzona 2141
