# ЭНЕРГЕТИЧЕСКАЯ КОМПАНИЯ ОДОБРЯЕТ РЕШЕНИЕ BELZONA

ID: 3835

Защита рабочего колеса насосной системы по подаче охлаждающей воды.

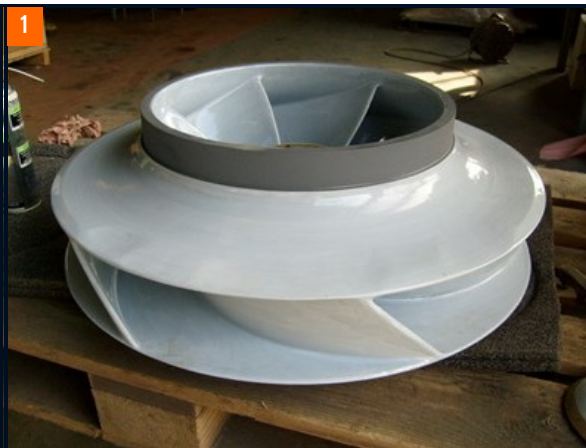
Эрозия-коррозия, вызванные контактом с морской водой.

1. Начало применения, нанесение Belzona 1321 на уплотнительное кольцо. 2. Нанесение первого слоя Belzona 1341.3. Завешенное применение с механической обработкой уплотнительного кольца до требуемого размера.

Применение проведено в соответствии с Belzona Ной-Хау Системной листовкой СЕР-3. Поверхности рабочего колеса защищены с помощью Belzona® 1341 с последующим применением Belzona® 1321 на уплотнительном кольце и его механической обработкой до требуемого размера.
