# РЕМОНТ НАСОСА И ПОВЫШЕНИЕ КПД С BELZONA

ID: 3836

Крупный корпус насоса с горизонтальным разъемом.

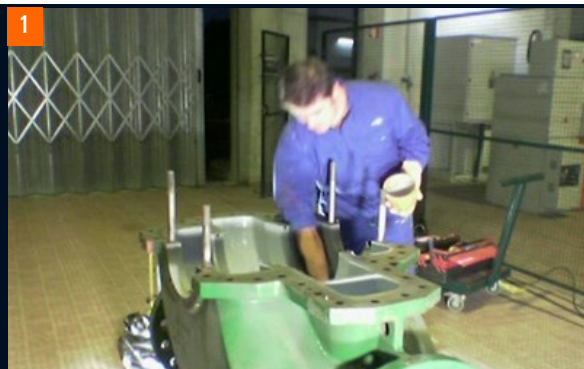
Насос подвергся сильной коррозии.

1. Агрессивная локальная коррозия. 2. Применение Belzona 1111. 3. Результат заверченного ремонта.
