# BELZONA УЛУЧШАЕТ КПД НАСОСА

ID: 3840

Двухсторонний приёмный патрубок центробежного водяного насоса.

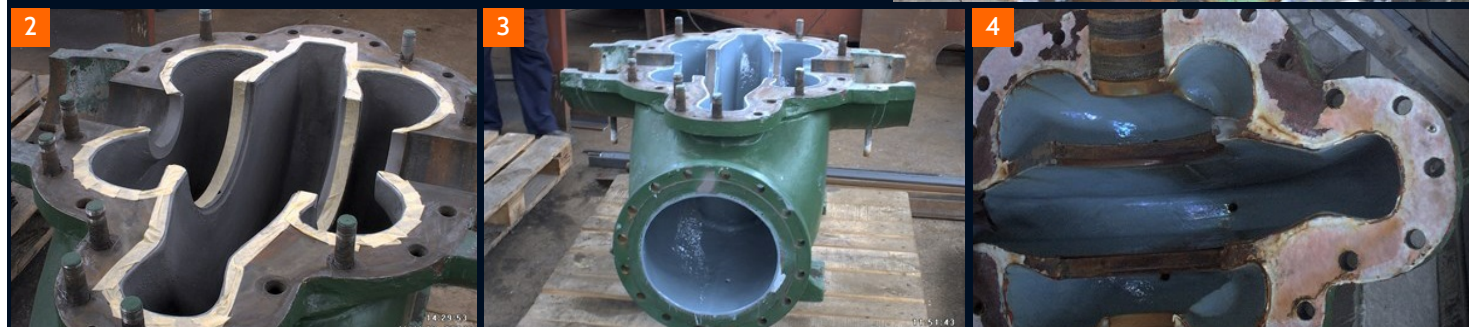
Сплошная эрозия/коррозия, ведущая к пониженному КПД насоса.

1. Поверхности до начала применения. 2. Подготовка корпуса. 3. Нанесение двух слоёв Belzona 1341. 4. Инспекция, проведённая после 1 года эксплуатации.

Применение было проведено в соответствии с Belzona Ной-Хай Системными листовками SEP-5 и SEP-10.

В результате применения покрытия для улучшения эффективности и последующего ремонта уплотнительных колец было отмечено понижение энергопотребления и повышение КПД до 9.91%. Инспекция, проведённая после 1 года эксплуатации, показала, что покрытие находится в отличном состоянии.
