# BELZONA РЕМОНТИРУЕТ КРЫЛЬЧАТКУ, ПОВРЕЖДЕННУЮ КАВИТАЦИЕЙ

ID: 3841

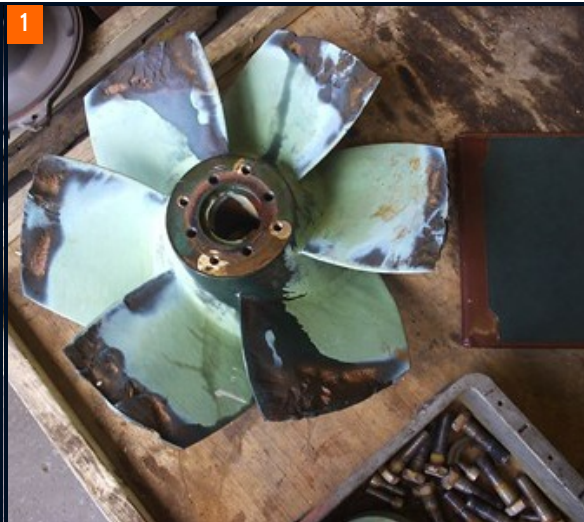
Крыльчатка была повреждена кавитацией, что привело к возникновению вибрации в насосе. Требовался продукт, сертифицированный NSF для применения в контакте с питьевой водой.

1. Крыльчатка с видимыми кавитационными повреждениями. 2. Крыльчатка отремонтирована с помощью Belzona 1221 3. Крыльчатка покрыта продуктом Belzona 1341N 4. Крыльчатка установлена в корпус насоса и готова к эксплуатации.
