# BELZONA РЕМОНТ ПНЕВМАТИЧЕСКОГО НАСОСА

ID: 3847

Пневматический насос

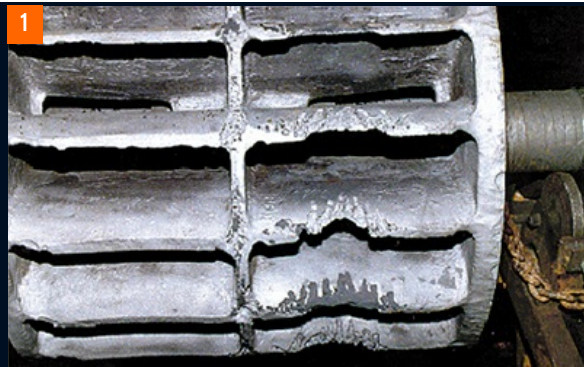
Процесс кавитации стал основной причиной повреждения ротора насоса.

1. Очевидны обширные повреждения пневматического насоса. 2. Отремонтированный насос. 3. Ротор насоса после многих лет в эксплуатации.

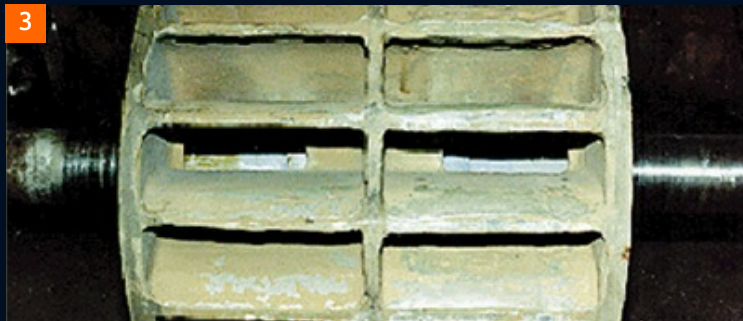
Ремонт при помощи продукта Belzona обеспечил устойчивость оборудования к кавитации в течение более 5 лет.
