# ЭЛАСТОМЕР BELZONA РЕМОНТИРУЕТ СИЛЬНО ПОВРЕЖДЁННЫЙ РУКАВ

ID: 3857

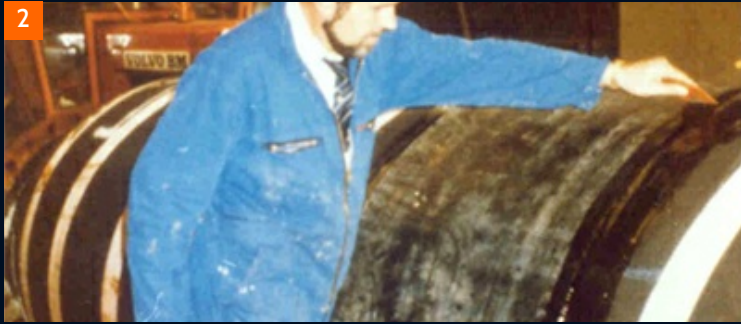
2

1. Типичный надрыв в резиновом рукаве  
2. Нанесение продукта Belzona 2111. 3. Плавучий рукав с неопреновой заплатой, прикрепленной при помощи продукта Belzona2111, в эксплуатации

Применение было выполнено в соответствии с Belzona Ной-Хау системной листовкой о применении материалов SOS-12.

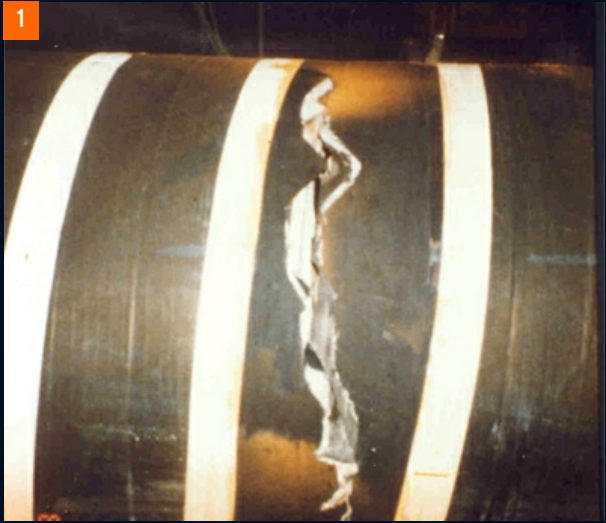
1

Отверстия, порезы и надрывы на резиновой поверхности пяти плавучих рукавов

Ремонт с использованием эластомеров является оптимальным решением для восстановления разорванных или поврежденных плавучих рукавов, при этом стоимость ремонта составила небольшую часть от расходов на замену оборудования. На некоторых поврежденных участках поверхности, требующих дополнительной прочности, было нанесено покрытие из неопреновой резины
