# БЛАГОДАРЯ BELZONA ИЗНОШЕННЫЙ РУКАВ ПРОДОЛЖАЕТ РАБОТАТЬ

ID: 3862

## ПРОБЛЕМА

Рукав для выгрузки цемента изнашивался до оголения армирующей проволоки.

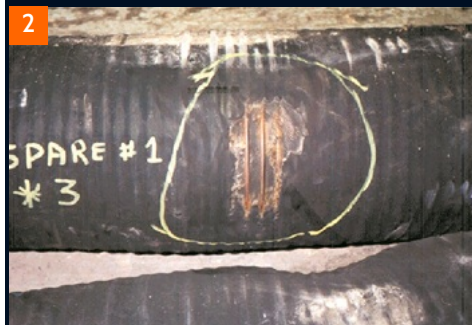
1. Вид поврежденного участка 2. Неплотно соединённые частицы были удалены 3. Кондиционер, армирующий лист и Belzona 2311 (SR-Elastomer) были использованы для ремонта участка 4. Ремонт завершён
