# ГЕРМЕТИЗАЦИЯ ТЕЧИ ТРАНСФОРМАТОРА С ПОМОЩЬЮ BELZONA

ID: 3864

Утечка масла на фланцах трансформатора

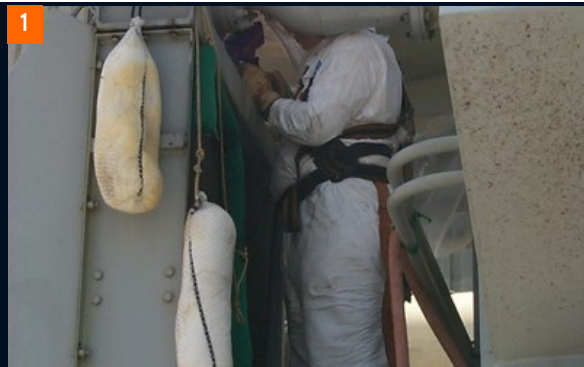
1. Обзор участка 2. Остановка течи при помощи Belzona 1161 3. Процесс заливки Belzona 2221 в форму 4. Окончательный вид отвержденного материала Belzona
