# РЕМОНТ ПЛАВУЧЕГО РУКАВА С ПОМОЩЬЮ BELZONA

ID: 3865

24 дюймовый (60,96 см) плавучий рукав в Йокохама (Yokohama)

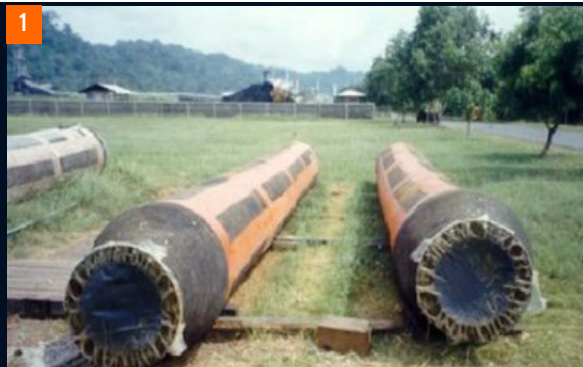
Обширное повреждение наружной плавучей изоляции.

1. Степень повреждения очевидна. 2. Нанесение Belzona 2221. 3. Завершённый ремонт.

Применение было выполнено в соответствии с Belzona Ной-Хау системной листовкой о применении материалов SOS-12.

Belzona 2211 (MP Hi-Build Elastomer)  
Belzona 2221 (MP Fluid Elastomer)
