# LAGERGEHÄUSE MIT BELZONA REPARIERT

ID: 3901

Lagergehäuse einer Kreiselpumpe.

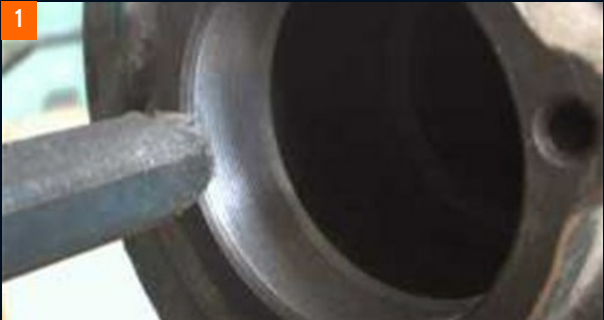
Nach einem Festfressen des Lagers war das Gehäuse beschädigt worden und die Spaltmaße hatten sich vergrößert.

- 1. Oberflächenvorbereitung
- 2. Auftrag von Belzona 1111 (Super Metal)
- 3. Gehäuse nach Wiederaufbau und maschineller Bearbeitung

Die Anwendung wurde gemäß dem Belzona Know-how System Infoblatt MPT-6 durchgeführt.
