# BEI ANSPRUCHSVOLLEN BEDINGUNGEN FÄLLT DIE WAHL ERNEUT AUF BELZONA 3211 (LAGSEAL)

ID: 3919

Beschichtung auf einem isolierten Lagertank für Natriumhydroxid.

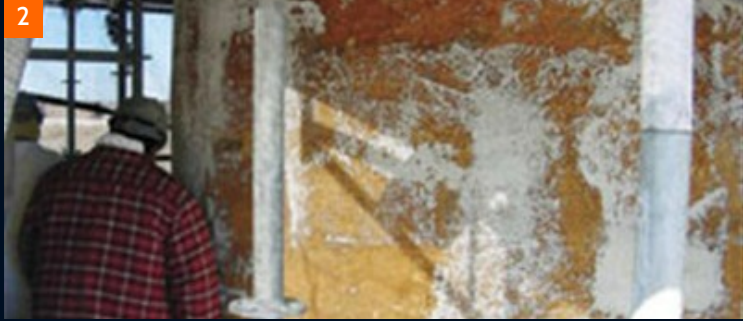
Belzona 3211 (Lagseal) hielt den anspruchsvollen Bedingungen acht Jahre lang sehr gut stand. Dämpfe aus einem angrenzenden Säuretank kondensierten auf dem Lagertank und führten zum rapiden Verschleiß der bisherigen Beschichtung.

1. Ansicht vom angrenzenden Säuretank
2. Oberflächenvorbereitung
3. Auftrag von Belzona 3211 (Lagseal)
