# ENTSALZUNGSANLAGE MIT BELZONA REPARIERT UND GESCHÜTZT

ID: 3923

Entsalzungsanlage

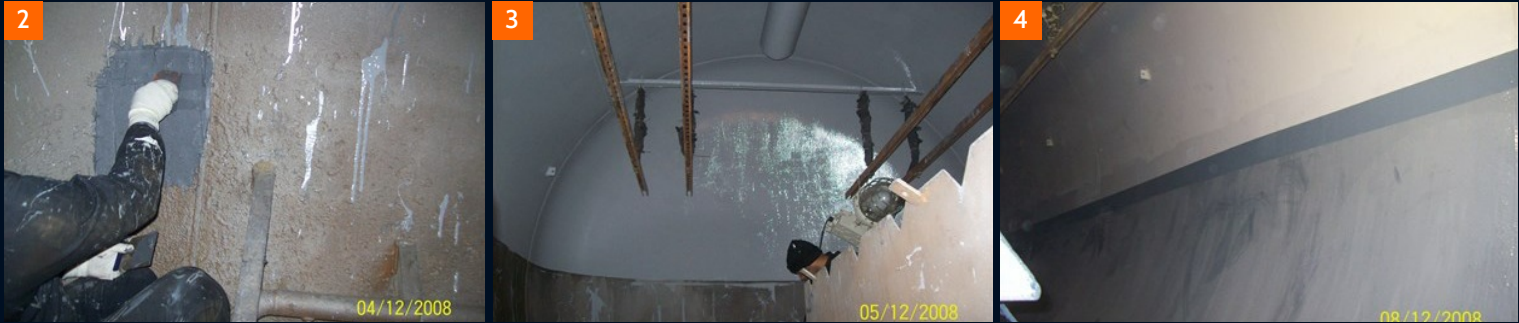
Zahlreiche von Lochfraß betroffene Bereiche in der unteren Hälfte des Behälters mussten repariert werden. Weiterhin musste der Behälter gegen die besonders im unteren Bereich hohen Salzkonzentrationen geschützt werden.

1. Ansicht der Entsalzungsanlage.
2. Wiederaufbau der von Lochfraß betroffenen Bereiche in der unteren Hälfte des Behälters.
3. Beschichtung der oberen Hälfte des Behälters.
4. Abgeschlossene Anwendung.

Die Anwendung wurde gemäß dem Belzona Know-how System Infoblatt TCC-5 durchgeführt. Nach Auffüllen des Lochfraßes mit Belzona 1311 (Ceramic R-Metal) wurde die obere Hälfte des Behälters mit Belzona 5891 (HT Immersion Grade), die untere Hälfte mit Belzona 1391 (Ceramic HT) geschützt.
