# BELZONA SCHÜTZT AMIN-STRIPPER

ID: 3937

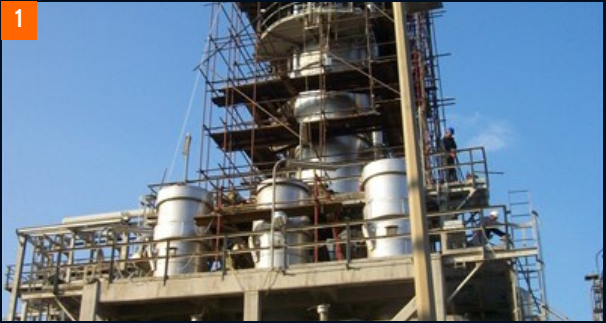
Korrosion hatte zur Ausdünnung der Stripperwand geführt, sodass der Stripper außer Betrieb genommen werden musste.

- 1. Ansicht des Abscheiderturms.
- 2. Oberflächenvorbereitung durch Sandstrahlen.
- 3. Anwendung von Belzona 1511 (Super HT-Metal).
- 4. Abgeschlossene Anwendung nach Fehlstellenprüfung.
