# SAMMELBEHÄLTER MIT BELZONA- KALTVERKLEBUNG REPARIERT

ID: 3941

Sammelbehälterboden mit Korrosionsschäden an der Außenseite.

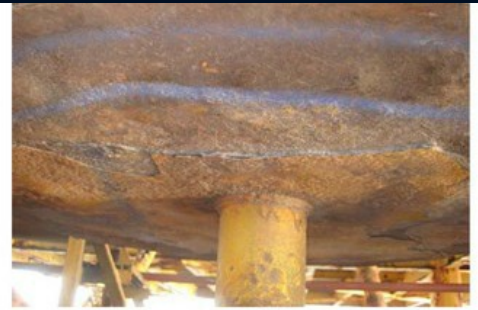
1

Die Außenseite des Sammelbehälterbodens wies aufgrund von Witterungseinflüssen und Betriebsbedingungen schwerwiegende Korrosionsschäden in Form von Wandausdünnungen und Löchern auf.

1. Korrodierter Tankboden.
2. Sammelbehälterboden nach Sandstrahlen.
3. Fixierung des neuen Bodens mittels Hebevorrichtung.
4. Abgeschlossene Verklebung.
