# GASWÄSCHER EINES HOCHOFENS MIT BELZONA GESCHÜTZT

ID: 3976

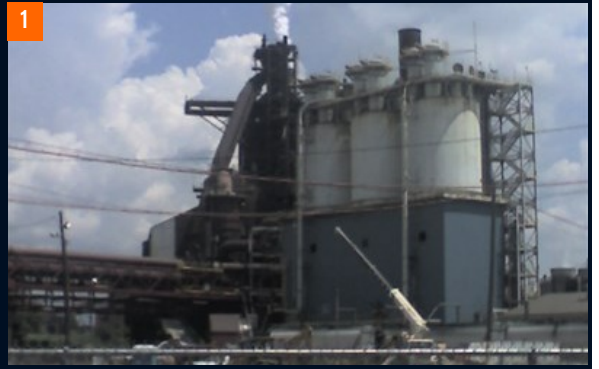
1. Ansicht auf den Hochofen und Gaswäscher.
2. Auftrag von Belzona 5811 (Beige), Belzona 1341 und Belzona 1321 (Dunkelblau).
3. Hochspannungsporenprüfung von Belzona 1341 (Supermetalgilde).
4. Ansicht auf die abgeschlossene Anwendung.
