# BELZONA RECUPERA PILARETES DE TRILHO DE TREM

ID: 4045

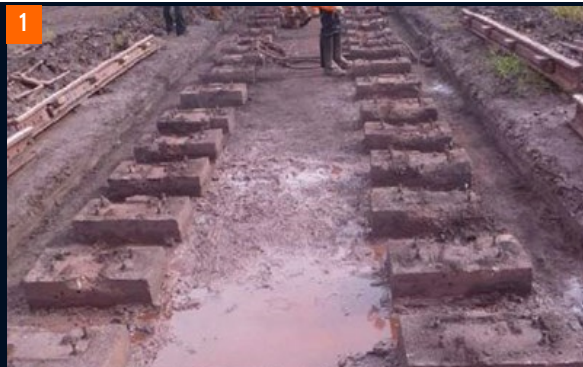
Área superior de 48 pilaretes deteriorada, influenciando negativamente na operação da ferrovia.

Pilaretes da balança do silo danificados.

1. Vista geral dos pilaretes danificados
2. Montagem de formas nos pilaretes após limpeza
3. Aplicação de Belzona 4111
4. Vagões já operando sobre os pilaretes recuperados

Primeiramente os pilaretes foram limpos com jato d'água e escova de aço. O nivelamento dos pilaretes foi realizado com auxílio da ferramenta de topografia e em seguida foi realizada a aplicação de Belzona 4111 e Belzona 4151. A aplicação foi realizada com base nos Folhetos do Sistema Belzona Know-How TCC-9 e FPA-1.
