# WELLE EINES SAUGZUGGEBLÄSES VOR ORT MIT BELZONA REPARIERT

ID: 4128

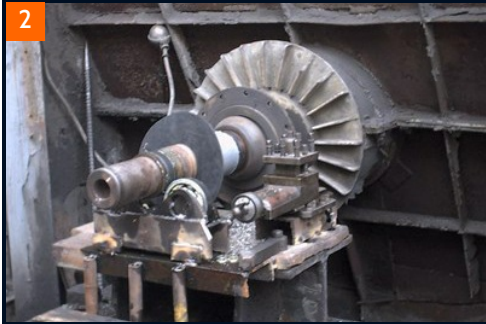
Die Welle war in der Nähe des Lagers durch Festfressen des Lagers beschädigt worden.

1. Beschädigte Welle.
2. Sowohl das maschinelle Bearbeiten als auch die Anwendung wurden unter Zuhilfenahme einer handlichen Drehbank und der Gebläserotation vor Ort durchgeführt.
3. Belzona 1111 (Super Metal) auf der Welle.
