# ROHRBÖGEN MIT BELZONA VOR ABRIEB GESCHÜTZT

ID: 4207

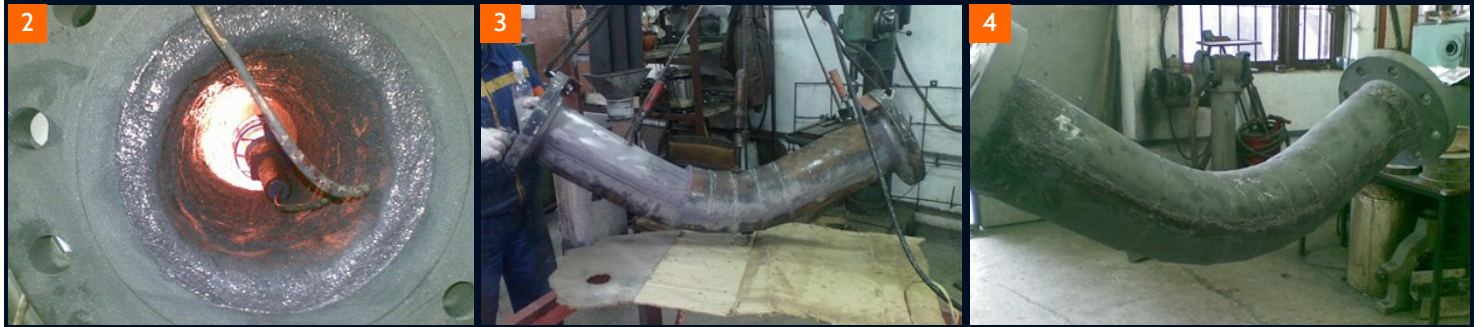
Schwerwiegende Schäden durch Abrieb an der Innenseite der Rohrbögen.

1. Abriebschäden sind nach Sandstrahlen klar erkennbar.
2. Auftrag der Innenschutzbeschichtung.
3. Aufkleben von Verstärkungsplatten.
4. Abgeschlossene Anwendung.

Die Anwendung wurde gemäß dem Belzona Know-how System Infoblatt SHM-8 durchgeführt. Die Rohrbögen wurden mithilfe von Belzona 1811 (Ceramic Carbide)/Belzona 1812 (Ceramic Carbide FP) vor zukünftigem Abrieb geschützt. Die Anwendung bestand entweder aus der Beschichtung der Rohrinneisen mit Belzona 1812 (Ceramic Carbide FP) oder der Verklebung von Verstärkungsplatten auf der Rohraußenseite mit Belzona 1811 (Ceramic Carbide).
