# GUMMI- INNENBESCHICHTUNG EINER PUMPE MIT BELZONA REPARIERT

ID: 4208

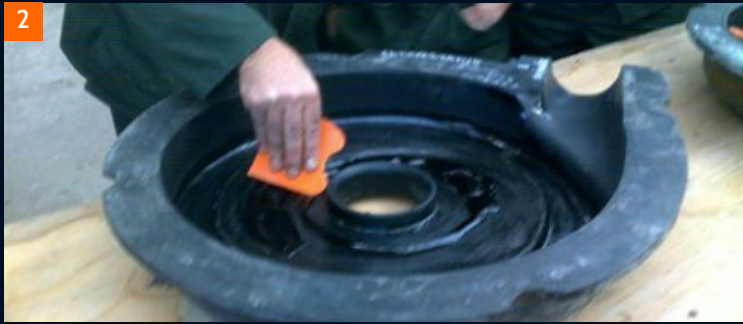
2

- 1. Beschädigte Innenbeschichtung aus Gummi.
- 2. Beschichtung mit Belzona 2111 (D&A Hi-Build Elastomer).
- 3. Abgeschlossene Anwendung.

Die Anwendung wurde gemäß dem Belzona Know-how System Infoblatt SHM-9 durchgeführt. Die Oberfläche wurde mithilfe der Belzona-Aufraubürste vorbereitet, anschließend grundiert und mit Belzona 2111 (D&A Hi-Build Elastomer) wiederaufgebaut.

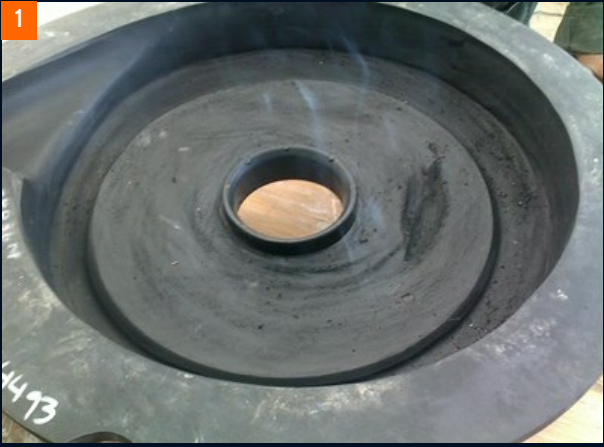
1

Aufgrund des Fördermediums wird die Gummi-Innenbeschichtung in nur drei Wochen zerstört.
