# KOHLEBERGWERK LÖST DANK BELZONA PROBLEME MIT ABRIEB

ID: 4211

Übergangsstück eines Rohrs für Kohlenstaub (93 °C)

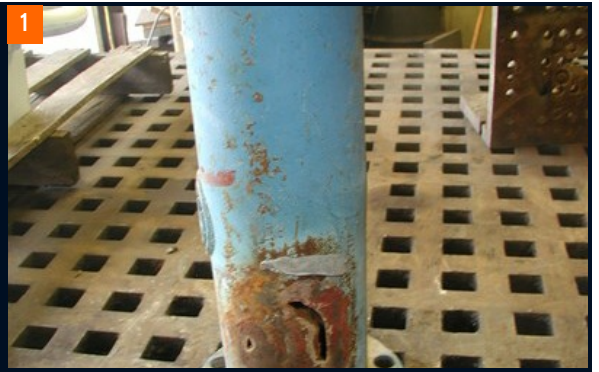
Aufgrund des stark abrasiven Kohlenstaubs mussten die Rohre alle paar Wochen ausgetauscht werden. Die durchschnittliche Betriebstemperatur von Schurre und Abzweigstück beträgt 93 °C. Der Kunde suchte nach einer kosteneffizienten Alternative zum Ersatz der Rohre.

1. Ansicht des löchrigen Abzweigstücks.
2. Innenansicht des Schadens.
3. Abgeschlossene Anwendung an der Innenseite des Rohrs.
4. Abgeschlossene Anwendung an der Außenseite des Rohrs.

Die Anwendung wurde gemäß dem modifizierten Belzona Know-how System Infoblatt SHM-13 durchgeführt. Der Schaden an der Innenseite wurde mit Belzona 1811 (Ceramic Carbide) gefüllt, an der Außenseite wurde das Produkt im Überschuss auf die maximale Schichtstärke aufgebaut, um höchstmögliche Abriebbeständigkeit zu erreichen. Die Innenseite wurde mit Belzona 1391 (Ceramic HT) beschichtet und mit Aluminiumoxid überlagert. Abschließend wurde die Anwendung nachgehärtet, um ein Höchstmaß an Abriebbeständigkeit zu erzielen.
