# RADLADER MIT BESCHÄDIGTEM LAGERZAPFEN BEREITS NACH EINEM TAG WIEDER IM EINSATZ

ID: 4213

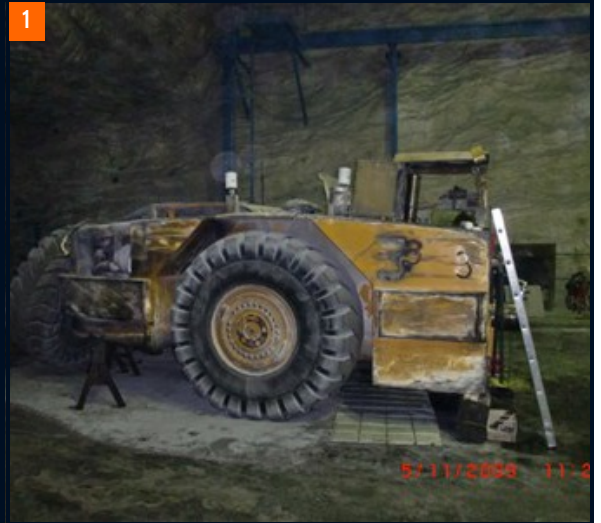
Die stark korrosiven und abrasiven Einsatzbedingungen hatten zu Metallverlusten am Lagerzapfen für das Dreh-Knickgelenk geführt. Das Bauteil besaß dadurch eine relativ kurze Standzeit.

1. Radlader vor der Reparatur.
2. Injektion des Belzona-Werkstoffs.
3. Abgeschlossene Anwendung.
4. Nach Wiederzusammenbau des Lagers.
