# LEBENSDAUER EINER BAGGERSCHIFF-SPÜLWASSERPUMPE MIT BELZONA VERLÄNGERT

ID: 4286

Gummierte KSB-Spülwasserpumpe eines Nordseebaggerschiffs.

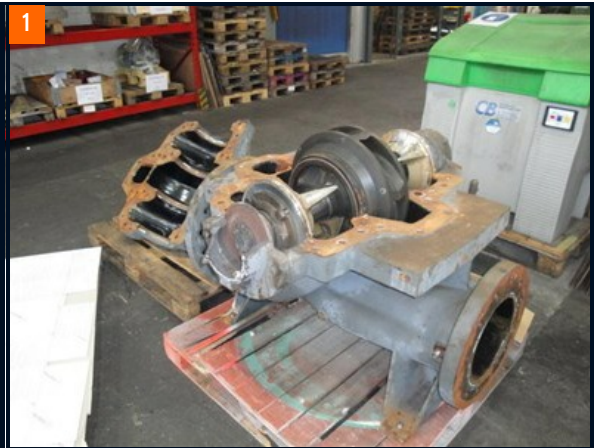
Im Laufradbereich sowie druckseitig ausgeprägte Kavitationsschäden. Kavitation und Erosion hatte dazu geführt, dass die Gummierung in Teilbereichen des Gehäuses erodierte. Weiterhin wies das Gussgehäuse teilweise starke Auswaschungen auf.

1. Beschädigte, gummierte Pumpe.
2. Nahaufnahme einer Schadstelle.
3. Auffüllen der Kavitationsschäden mit Belzona 1812 (Ceramic Carbide FP).
4. Abgeschlossene Anwendung mit Belzona 2141 (ACR-Fluid Elastomer).

Die Anwendung wurde gemäß den modifizierten Belzona Know-how System Infoblättern CEP-3 und CEP-5 durchgeführt. Nach der Oberflächenvorbereitung wurden beschädigte Bereiche mit Belzona 1812 (Ceramic Carbide FP) wiederaufgebaut. Anschließend wurde die Oberfläche mit Belzona 1311 (Ceramic R-Metal) gelgättet. Abschließend wurde Belzona 2141 (ACR-Fluid Elastomer) für höchstmöglichen Schutz gegen Kavitationserosion aufgetragen.
