# SF6-LECKAGE MIT BELZONA-ELASTOMEREN ABGEDICHTET

ID: 4301

Umspannwerk, Großbritannien

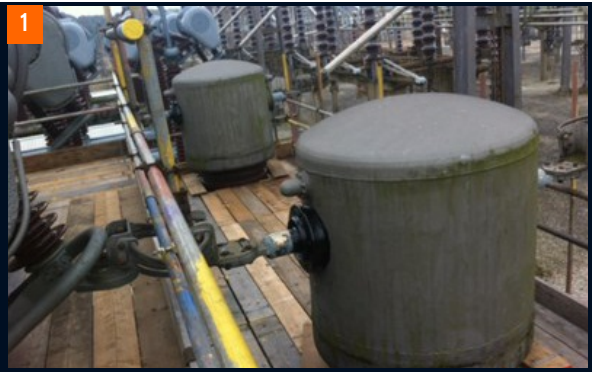
Sechs Hochspannungstransformatoren, bei denen an der Niederspannungsseite zwischen Sammelschiene und Flansch SF6-Leckagen aufgetreten waren. Der Betriebsdruck betrug 3,10 bar.

1. Ansicht der Ausrüstung – horizontale Sammelschiene.
2. Abgeschlossene Oberflächenvorbereitung.
3. Nach Grundierung und Auftrag der ersten Elastomerschicht.
4. Abgeschlossene Anwendung mit vollständiger Einkapselung.
