# DEHNFUGE EINER STARK BEFAHRENNEN BRÜCKE MIT BELZONA REPARIERT

ID: 4312

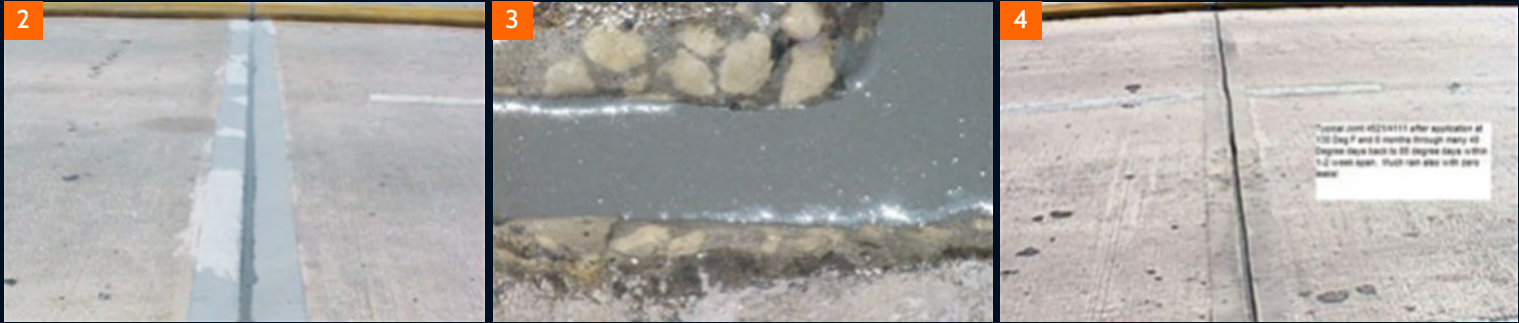
Eine vorherige Reparatur der Dehnfugen mit Wettbewerberprodukten war nicht zuletzt am starken Verkehr gescheitert. Infolge der undichten Dehnfugen konnten atmosphärische Salze in das Substrat eindringen und in der unterliegenden Stahlkonstruktion Korrosion auslösen.

1. Zur Abdichtung vorbereitete Dehnfugenstoßkanten.
2. Abgeschlossene Anwendung.
3. Nahaufnahme des Dichtprofils.
4. Nach einjährigem Betrieb ist die Anwendung auch weiterhin in einem einwandfreien Zustand.

Da Belzona 4521 (Magma-Flex Fluid) gleichartige chemische Eigenschaften wie andere Produkte aus der Belzona 4000er Serie der Magma-Polymere besitzt, waren weder Grundierung noch andere Vorbereitungen notwendig. Diese Nass-in-Nass-Anwendung ermöglicht neben einem äußerst starken und langlebigen Verbund auch eine rasche Durchführung der Anwendung.
