# SCHIFFSFENDER MIT BELZONA-ELASTOMER REPARIERT

ID: 4313

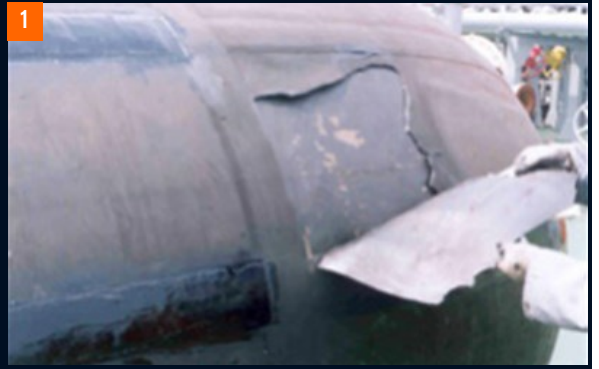
Ausgeprägte Schäden auf der Fenderoberfläche, insbesondere aufgrund dauerhaften Abriebs durch die Ketten zur Schiffsbefestigung.

1. Abtrag der beschädigten Gummioberfläche.
2. Auftrag der Belzona-Grundierung.
3. Abgeschlossene Anwendung.

Belzona 2211 (MP Hi-Build Elastomer)
