# HANDLAUFSTÜTZEN DAUERHAFT MIT BELZONA GESICHERT

ID: 4321

Abgeplatzter Beton um die Handlaufstützen einer Kläranlage.

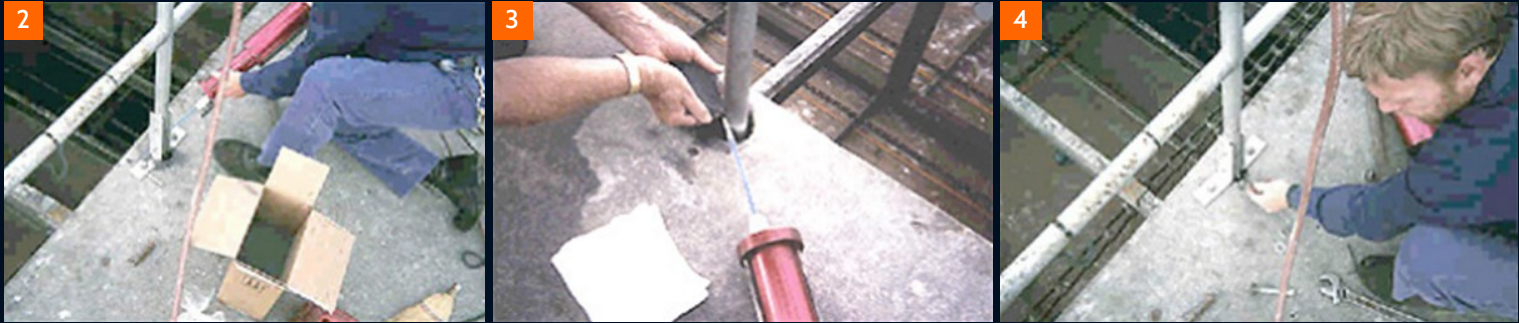
Um die Handlaufstützen hatte sich Flüssigkeit angesammelt und so zu einem Abplatzen des Betons geführt. Infolge dessen wurde der Handlauf so locker, dass für die Arbeiter der Kläranlage eine Gefahr bestand.

1. Loser Beton und Verunreinigungen werden entfernt.
2. Injizieren von Belzona 4151 (Magma-Quartz Resin) in die Löcher der Handlaufstützen.
3. Auffüllen der Unebenheiten mit Zuschlagstoff.
4. Abschluss der Reparaturarbeiten – Belzona 4151 (Magma-Quartz Resin) wird für einen besseren Wasserablauf in Form gebracht.

Die Anwendung wurde gemäß dem Belzona Know-how System Infoblatt FPA-10 durchgeführt.

Andere Reparaturwerkstoffe auf Zementbasis schrumpfen und reißen auf, sodass Flüssigkeiten eindringen können. Dies führt dann relativ schnell zu weiteren Abplatzungen.
