# SANIERUNG VON VORKLÄRBECKEN - RÄUMERLAUFBAHN MIT BELZONA

ID: 4327

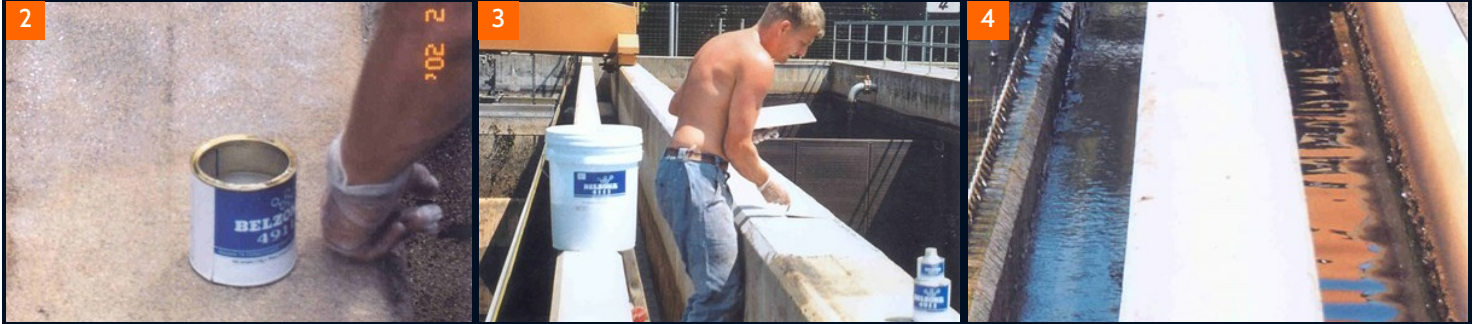
Infolge der Walkbeanspruchung durch die Laufrollen wurde auf der Räumlerlaufbahn ein Betonabtrag von ca. 2-10 mm festgestellt, der den Rundlauf der Laufrollen beeinträchtigte.

1. Ansicht auf die Räumlerlaufbahn.
2. Grundierung der Oberfläche mit Belzona 4911 (Magma TX Conditioner).
3. Sanierung mit Belzona 4111 (Magma-Quartz).
4. Abgeschlossene Anwendung.

Die Anwendung wurde gemäß dem Belzona Know-how System Infoblatt FPA-1 durchgeführt.
