# GUMMIERUNG DANK BELZONA WIE NEU

ID: 4328

Wasserfilter

Wasseraufbereitungsanlage, Ägypten

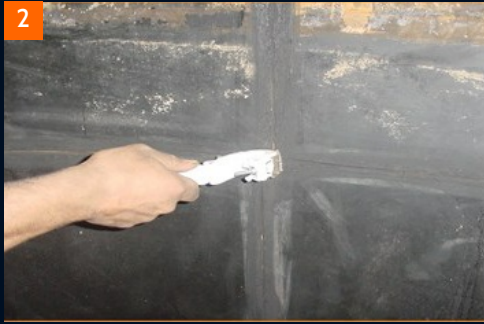
Die Gummierung hatte sich an den Kanten der Schweißbereiche abgelöst, sodass Meerwasser zwischen die Gummipplatten eindringen und Korrosion hervorrufen konnte.

1. Abgelöste Gummierung.
2. Oberflächenvorbereitung im Bereich der Schweißnähte.
3. Abgeschlossene Anwendung.
4. Abgedichtete Nähte.
