# MENGENREGELVENTIL MIT BELZONA WIEDERAUFGEBAUT

ID: 4329

Mengenregelventil (Durchmesser von 85 cm) des größten jordanischen Klärwerks.

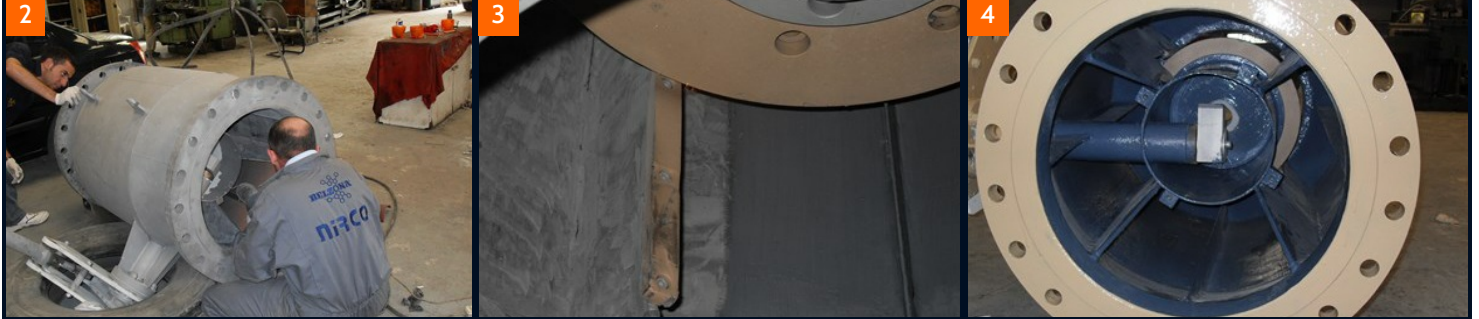
Korrosion und Erosion an den Innenflächen, die durch das Abwasser verursacht worden waren.

1. Ansicht auf das Mengenregelventil.
2. Wiederaufbau der Innenflächen.
3. Wiederaufgebaute Innenflächen, die bereits zur Hälfte beschichtet wurden.
4. Abgeschlossene Anwendung: Das Mengenregelventil wurde sowohl innen als auch außen beschichtet.

Die Anwendung wurde gemäß den Belzona Know-how System Infoblättern CEP-3, CEP-4 und CEP-5 durchgeführt.

Belzona 1111 (Super Metal)  
Belzona 1311 (Ceramic R-Metal)  
Belzona 1321 (Ceramic S-Metal)  
Belzona 5811 (Immersion Grade)
