# RECHEN EINER WASSERAUFBEREITUNGSANLAGE MIT BELZONA GESCHÜTZT

ID: 4332

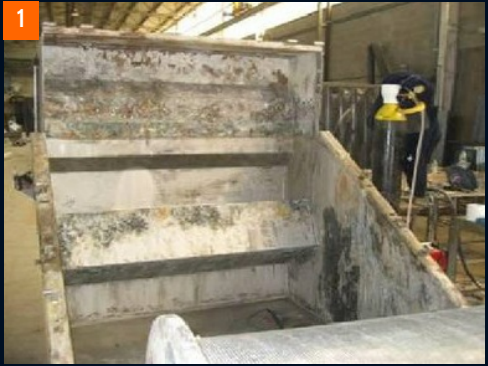
Aufgrund von Bakterien in den organischen Bestandteilen entstehen Schwefelwasserstoff und Schwefelsäure, die am Edelstahlsubstrat schwere Korrosionsschäden ausgelöst hatten.

1. Ursprünglicher Zustand des Rechens.
2. Wiederaufbau mit Belzona 1121 (Super XL-Metal).
3. Auftrag der zweiten Schicht Belzona 4311 (Magma CR1).
4. Abgeschlossene Anwendung.
