# KLASSISCHER BELZONA-SCHUTZ FÜR EINE FÖRDERSCHECKE EINES SEIFENHERSTELLERS

ID: 4333

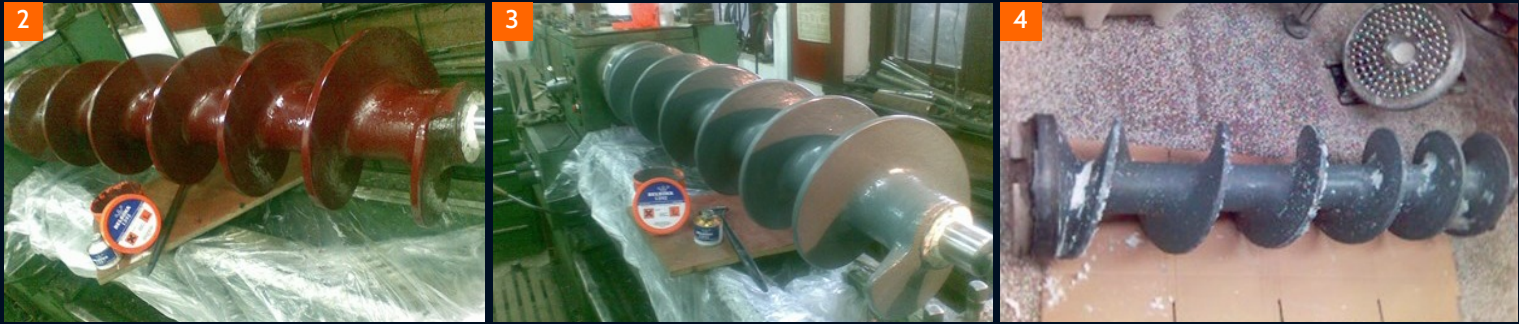
Erosion und Korrosion hatten zu Lochfraßschäden an den Förderschnecken geführt, die durch die hohen Betriebstemperaturen von mehr als 60 °C sowie die Hochdruckeinspritzung und die korrosiven, im Prozess eingesetzten Chemikalien noch verstärkt wurden.

1. Reparatur der Oberflächenschäden mit Belzona 1111 (Super Metal).
2. Abgeschlossener Auftrag der ersten Schicht Belzona 1392 (Ceramic HT2) in Rot.
3. Abgeschlossener Auftrag der zweiten Schicht Belzona 1392 (Ceramic HT2) in Grau.
4. Inspektion der Förderschnecke nach zweimonatigem Betrieb.

Die Anwendung wurde gemäß dem Belzona Know-how System Infoblatt SHM-14 durchgeführt. Die Oberflächen wurden gemäß der Colgate-Palmolive-Zulassung für den Wiederaufbau und die Beschichtung von Silumin-Förderschnecken vorbereitet.

Insgesamt wurden zwei Förderschnecken mit einem Außendurchmesser von 250 mm bzw. 300 mm geschützt. Die Reparatur einer dritten Förderschnecke war noch in Gang. Bei einer Inspektion zwei Monate nach der Anwendung wurden lediglich eine leichte Verfärbung sowie ein Glanzverlust festgestellt. Der Kunde, ein internationaler Seifenhersteller, spezifiziert zum Schutz seiner Förderschnecken regelmäßig Belzona.
